# EN REJSE I grønt

FRA DEN BREDE PORT OVER OPGANGENS VÆGGE OG DØRE ER DEN GENNEMGÅENDE FARVE GRØN - FRA NÆSTEN SORT TIL LYS OG STØVET. TAG MED TIL CHRISTIANSHAVN.

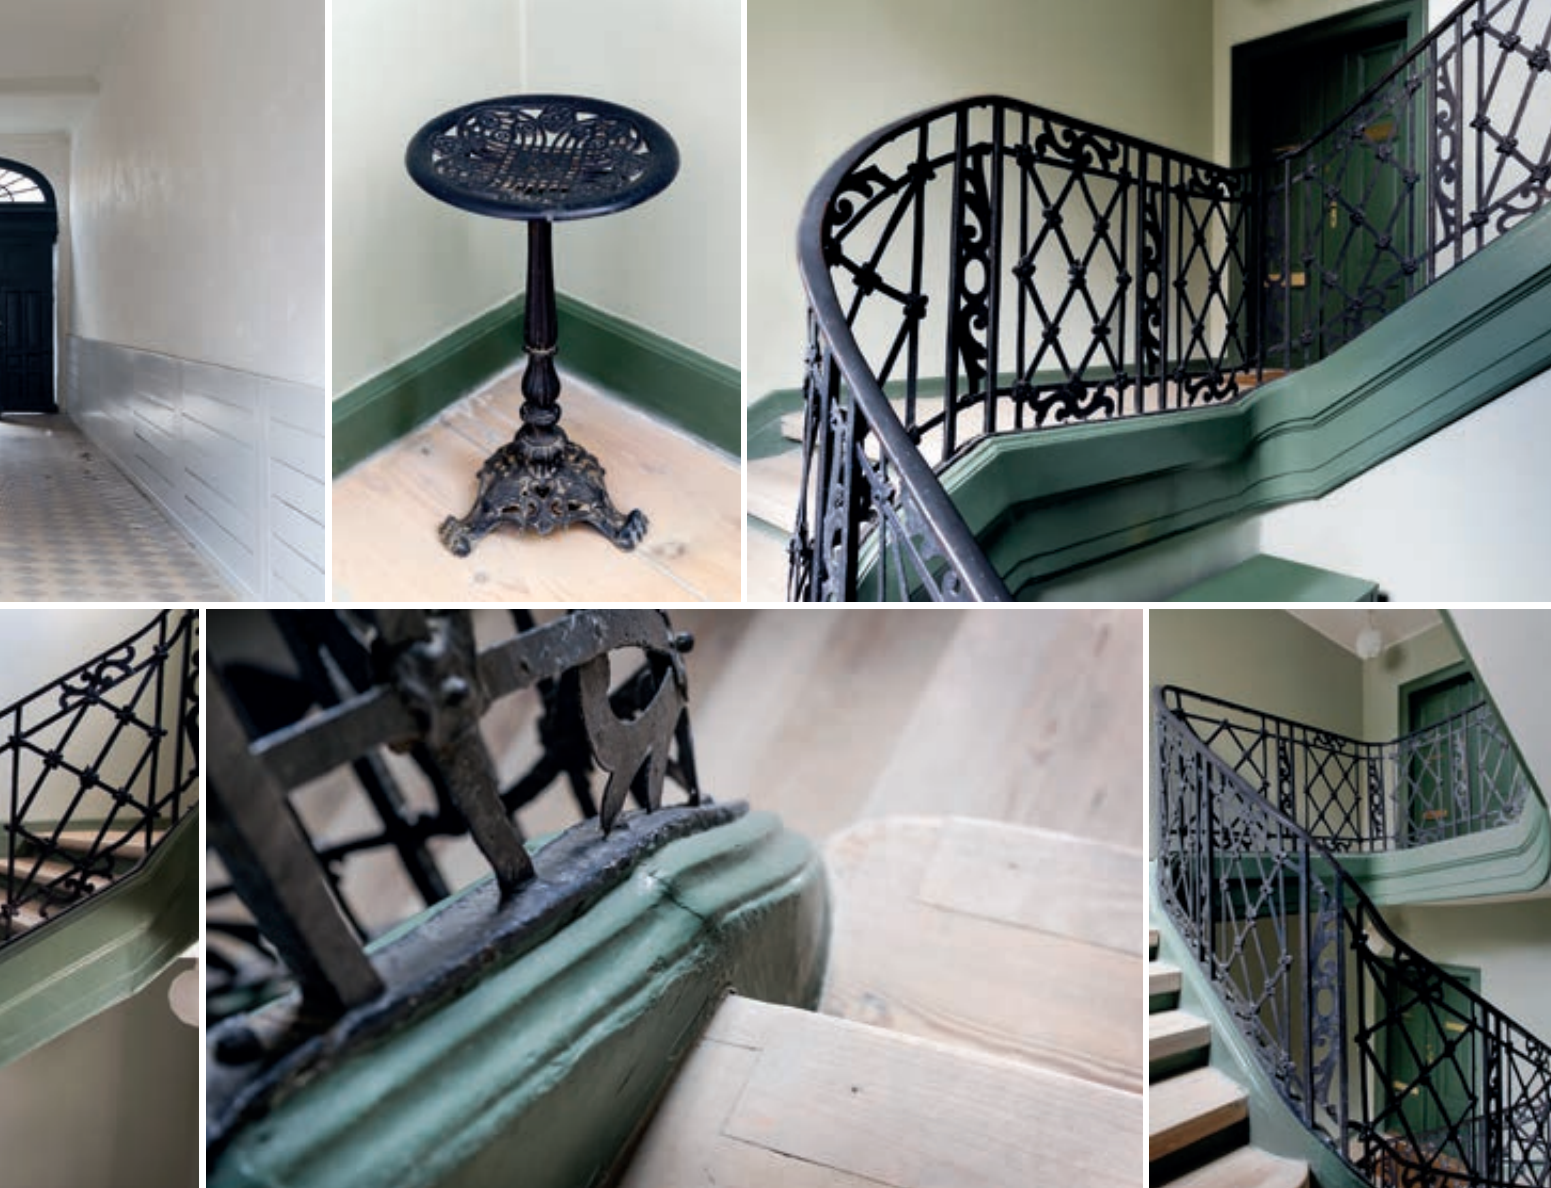
*Trappens slidte metal spiller fint sammen med de grønne farver*

Selve trappeopgangen er farvesat i fire grønne nuancer, der spænder fra en støvet, lys grøn som vægfarve over til en mørkere grøn nuance, der er brugt til døre, vinduer og karme og vanger; dog ikke samme farve, men tonet med sort så vinduer og karme står knapt så mørke som dørene.

Trappens gamle trin er alle slebet og fuget og efterfølgende bejdset ligesom også håndlisten er behandlet. Trappen er ikke totalrenoveret, og derfor er balustrene i denne omgang ikke malet, men står i sort med en vis patinering.
